## دراسة تأثير المياه السطحية على المباني الخرسانية – حالة دراسية: مدرسة حمزة

مرودة السعيد أحمد

إشراف: أ.د. فؤاد فرج فروج

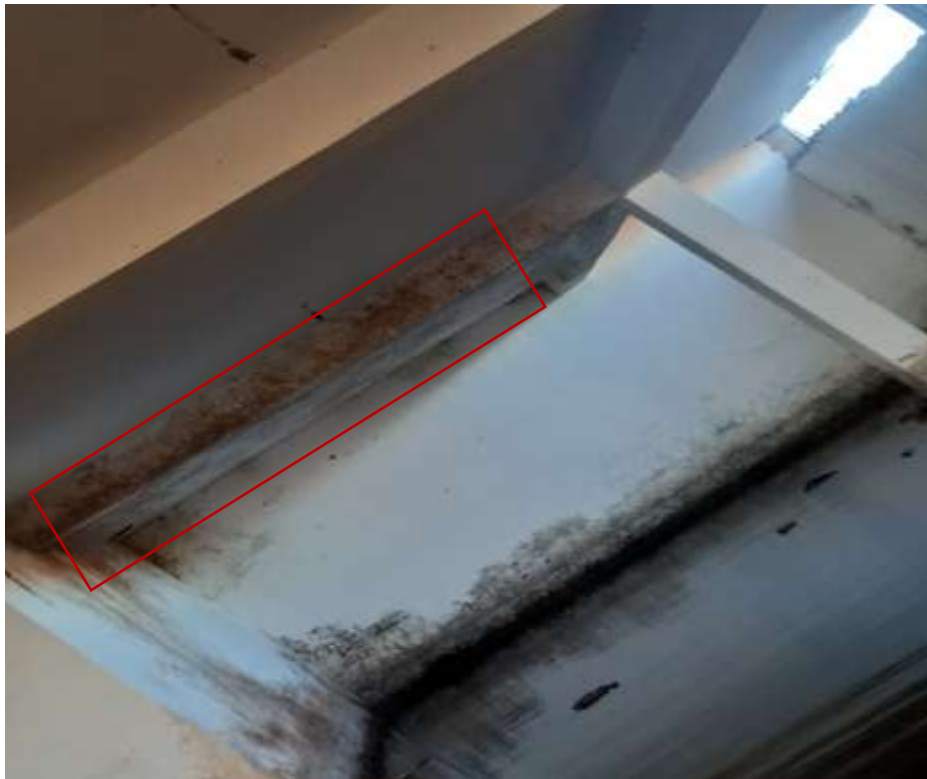
من خلال ملاحظة منسوب المياه داخل البدروم، لوحظ عدم استقراره خلال فتره معينة عمقه حوالي 3 أمتار، أقصى مستوى للمياه قرابة 1 متر مما يدل على سرعة تسرب التربة ونفاذية الخرسانة.

(شكل 3) يوضح تدني مستوى المياه وتسرب قليل من السقف

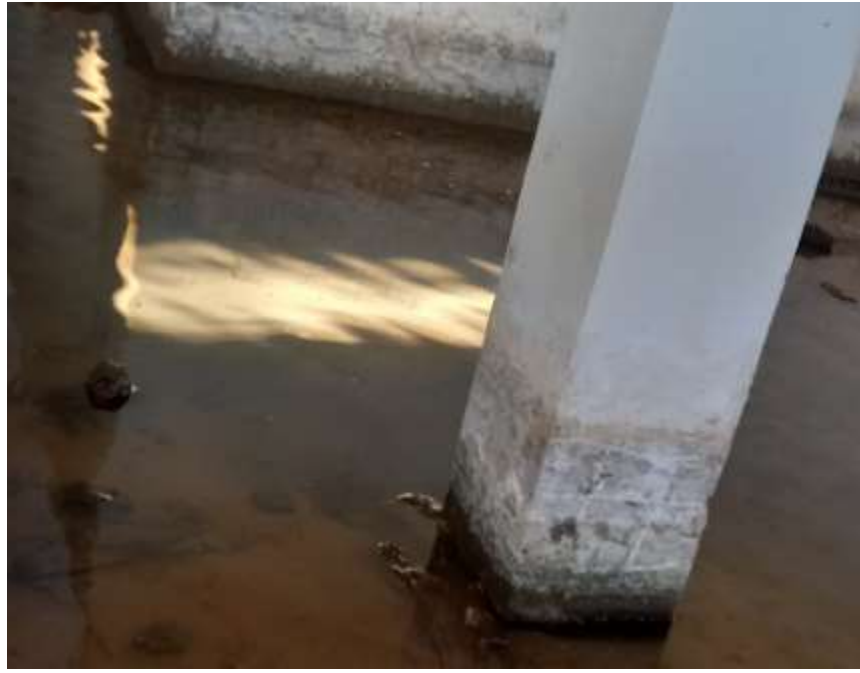
وأيضاً تم إجراء اختبار الصدم على جوانب الأعمدة الخرسانية بطرق متكررة وبقوة عالية لتحديد سرعة تهشم الخرسانة والكشف عن صدأ الحديد، لم تتأثر الخرسانة بالطرق في جميع الأعمدة الأربعة ولكن لا يستبعد وجود مشاكل داخلية مثل صدأ حديد التسليح.

من المحتمل أن تتسرب المياه إلى داخل الخرسانة عبر الشقوق والتصدعات الصغيرة مما يؤدي إلى صدأ حديد التسليح دون أن تتأثر الخرسانة المحيطة بشكل واضح .

وضعف هيكل العمود، خطر انهياره إذا استمر تعرضه للمياه .

(شكل 4) تأثر الأعمدة الخرسانية بالمياه داخل بدروم المدرسة (التآكل واضح أسفل العمود)

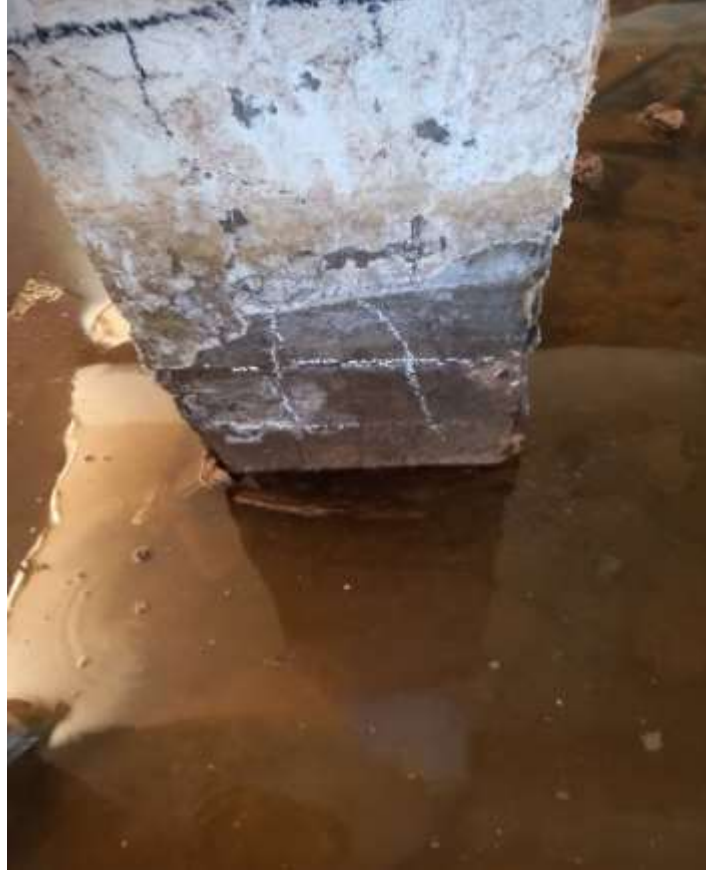
25 أكبر من الحد الأدنى 20 نيوتن\مم<sup>2</sup> وأقل من الحد الموصى به 30 نيوتن\مم<sup>2</sup> N/mm<sup>2</sup>

( شكل 5 ) عمود من الأعمدة التي تم عليها قياس متانة الخرسانة بمطرقة شميدت  
4. طرق تصريف المياه عن الأساسات:  
تركيب أنابيب تصريف حول الأساس - إنشاء قنوات تصريف.

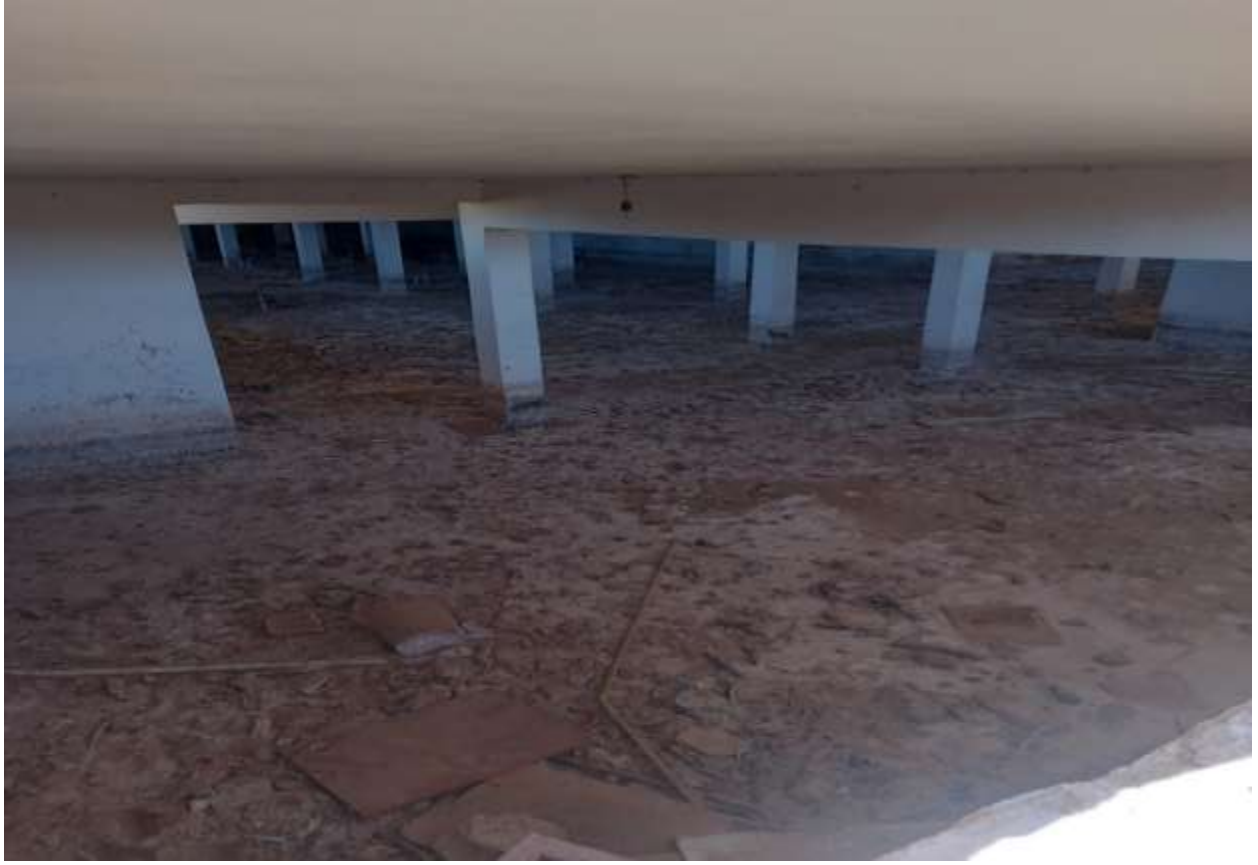
شكل (2) بدروم مدرسة حمزة صيفاً

\*ملاحظات ميدانية بعد جفاف البدروم صيفاً:

1. الجفاف التام للمياه المتجمعة بالبدروم يؤكد أنها مياه سطحية سطحية صرفة, فلو كانت جوفية أو مياه مختلطة لما جفت تماماً, ولكن عدم وجود أي بقايا أو رواسب صرف صحي يؤكد عدم وجود صرف فيها.

2. طبقة التربة المتراكمة في البدروم وجود طبقة بيضاء واضحة عليها في فترة الجفاف مما يدل على احتمال مؤكد أنها ترسبات أملاح ناتجة عن تبخر المياه التي من الراجح إحتوائها على أملاح مذابة.

3. الأعمدة المعرضة للمياه وجود طبقة بيضاء على اللياسة هي ترسبات أملاح أيضاً وليست ناتجة عن تآكل كيميائي للخرسانة وذلك بسبب اللياسة قوية ومقاومة للضغط, والخرسانة سليمة.

4. لوحظ وجود حديد التسليح ظاهري في بعض مناطق لأسقف البدروم المتأثرة بالمياه لونه أسود مع لون صفار خفيف حيث لم تتسبب المياه في تآكله بشكل كبير.
5. تسرب المياه من سقف البدروم يحدث في 2-3 مناطق مختلفة مما يستدعي ضرورة إجراء فحص شامل لتحديد مصدر التسربات.

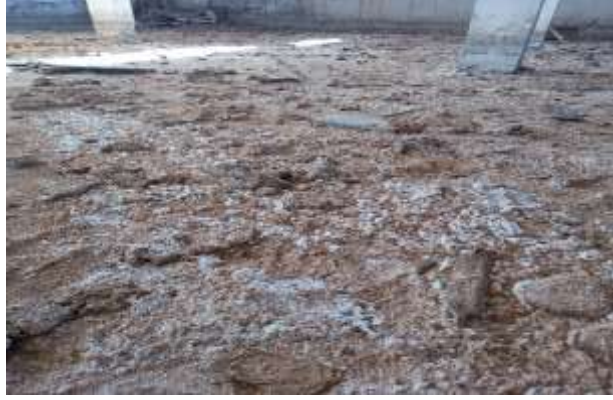
شكل (3) تظهر الصورة وجود طبقة بيضاء سميكة بأرضية البدروم

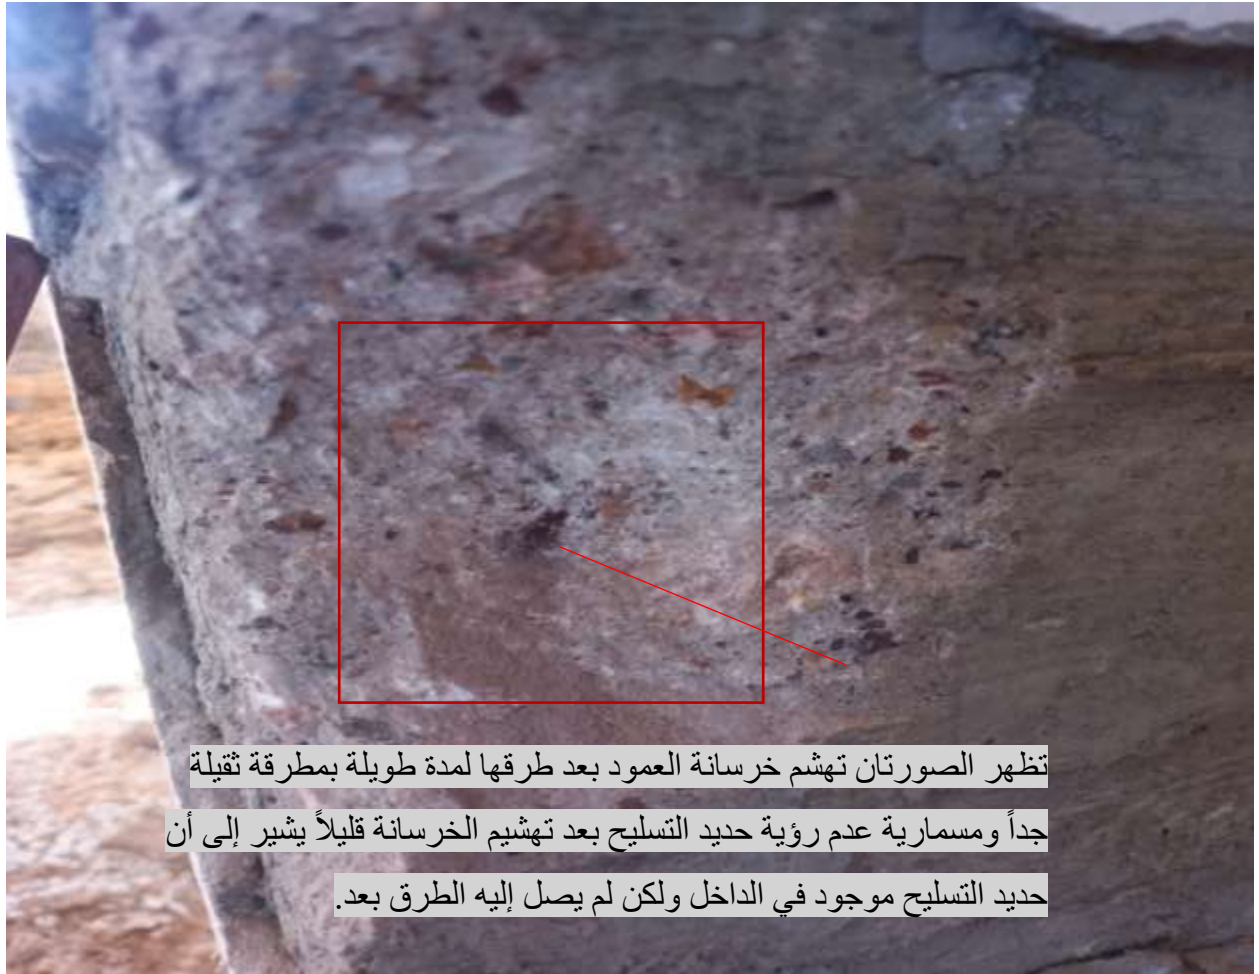
تظهر الصورتان تهشم خرسانة العمود بعد طرقها لمدة طويلة بمطرقة ثقيلة جداً ومسمارية عدم رؤية حديد التسليح بعد تهشيم الخرسانة قليلاً يشير إلى أن حديد التسليح موجود في الداخل ولكن لم يصل إليه الطرق بعد.

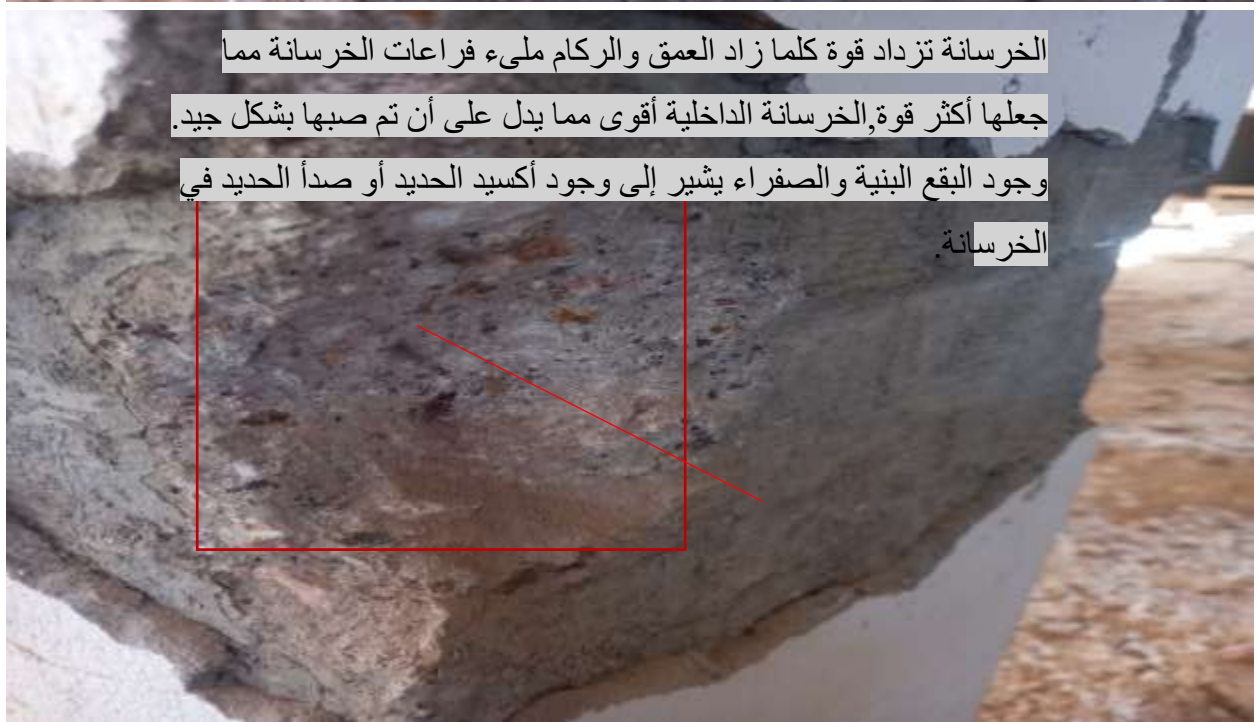
شكل (4)

الخرسانة تزداد قوة كلما زاد العمق والركام ملئ فراغات الخرسانة مما جعلها أكثر قوة، الخرسانة الداخلية أقوى مما يدل على أن تم صبها بشكل جيد. وجود البقع البنية والصفراء يشير إلى وجود أكسيد الحديد أو صدأ الحديد في الخرسانة.

ظهور بقع صفراء وبنية عند عمق  
التهشيم مما يشير إلى تآكل  
الحديد وضرورة الإصلاح الفوري.  
ما يثير الدهشة! بأن اللياسة سليمة  
والخرسانة السطحية سليمة ظاهرياً  
كذلك، بالرغم من ظهور علامات للصدأ.  
صدأ الحديد الحاصل داخلياً قد يؤدي إلى  
انهيار مفاجئ للعمود أو انحناء وميلان  
له.

وجود شقوق مجهرية بالخرسانة  
ومساميتها وأيضاً عدم وجود عزل مائي  
مناسب، وجود أملاح في التربة والمياه كل  
ذلك يساهم بشكل كبير في حدوث الصدأ  
وظهور بقع على الخرسانة.  
ولكن سمك الخرسانة كافٍ لتحمل الضغط  
وجودتها جيدة بشكل عام لم يحصل تآكل  
لها.

### **خطوات إصلاح الأعمدة:**

1. تنظيف المنطقة المتضررة من الخرسانة.
  2. تقييم الضرر, تحديد مدى الضرر لحديد التسليح.
  3. تنظيف حديد التسليح, إزالة الصدأ.
  4. تطبيق مادة مانعة للصدأ, لحماية حديد التسليح.
  5. ملء الفراغات, استخدام مادة إصلاح خرسانية لملء الفراغات.
  6. التشطيب, إعادة تشطيب السطح ليعكس مظهر الخرسانة الأصلي.
- بناءً على وضع مدرسة حمزة, أقترح إضافة مادة إضافية إلى خليط الإصلاح الخرساني لتعزيز قوتها ومقاومتها للظروف البيئية المحلية, مثل:
- ألياف البولي بروبيلين: لتعزيز مقاومة الخرسانة للتشقق.
- ميكروسيليكات: لزيادة قوة الخرسانة ومقاومتها للصدأ.
- مواد مانعة للصدأ: لحماية حديد التسليح من الصدأ مستقبلياً.
- هذه الإضافات ستساعد في تحسين أداء الخرسانة وزيادة عمرها الافتراضي في ظروف مدرسة حمزة.
- هذه المواد متوفرة بسعر مناسب في السوق المحلي, مما يجعلها خياراً ممتازاً للإصلاح.

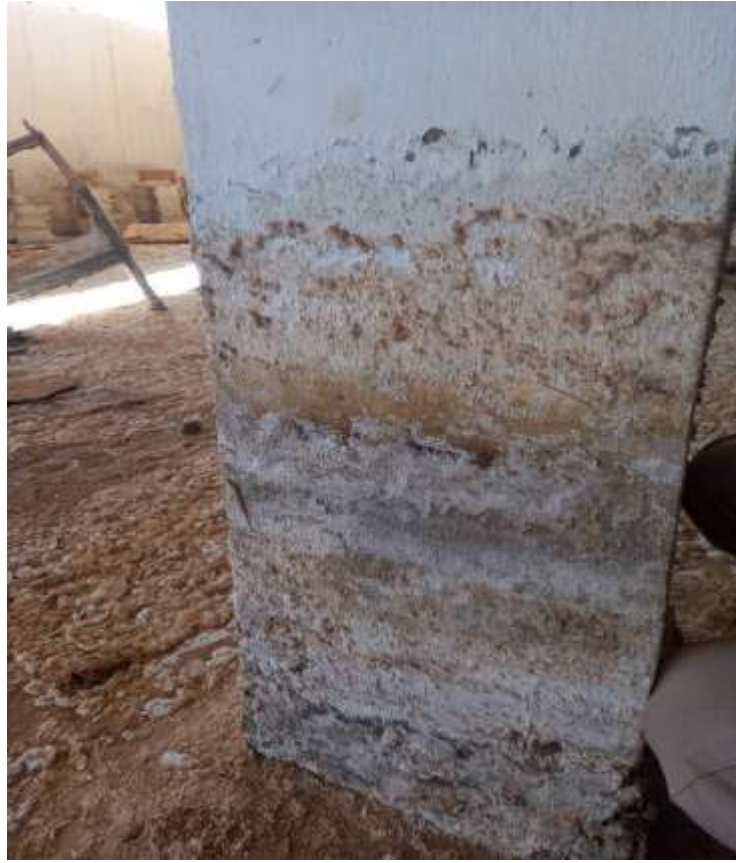
شكل (9)

يظهر في الصورة عمود خرساني متأثر بالمياه وبقع رطوبة كثيفة على السقف والجدار بالبدروم تشير إلى تسرب مياه خطير يؤثر على استقرار المبنى:

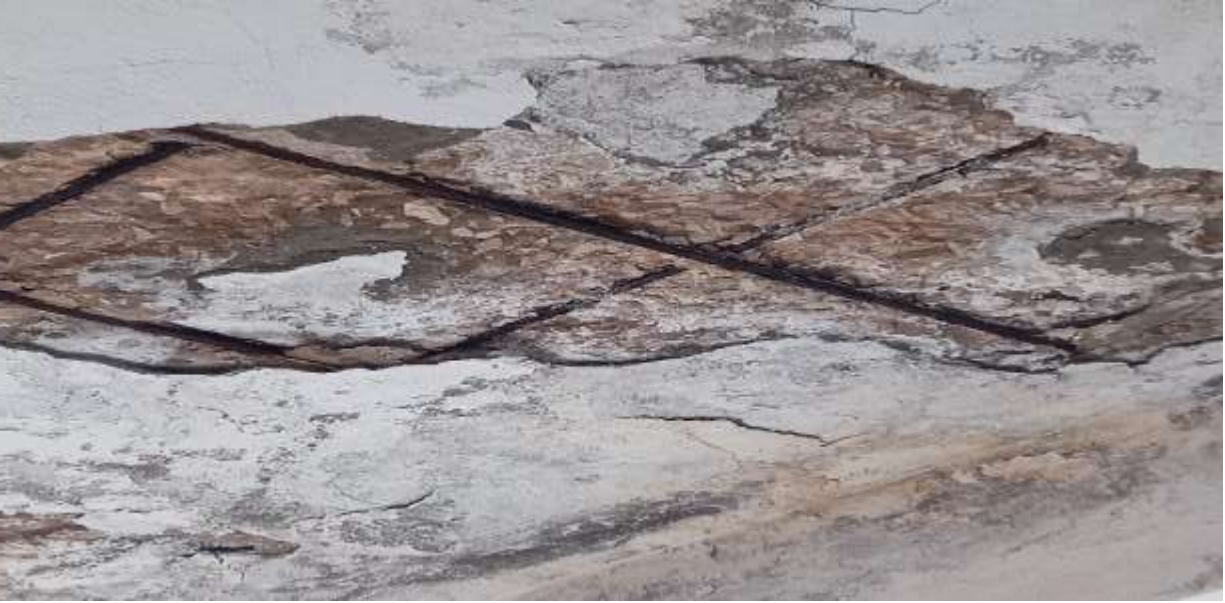
شكل (11)

هذه الصورة تبين تساقط اللياسة في منطقة السقف بالبدروم مع تهشم خفيف للخرسانة وتأثر ظاهري في التسليح المعدني.

تساقط جزء من حديد الفرش الداخلي عند محاولة كشط المنطقة المتضررة. الحديد الرئيسي (الغطاء) سليم من الداخل بالرغم من ظهور صدأ خارجي عليه، الصدأ كان خارجي تساقط في بعض الأجزاء وجزء آخر تساقط الصدأ وجزء خارجي من الحديد بينما سليم داخلياً.

حديد الفرش الداخلي متضرر ويحتاج إلى إستبدال فوري، زرع حديد تسليح جديد. حديد الرئيسي سليم ولكن يحتاج إلى معالجة بمواد مضادة للصدأ للسطح الخارجي وإعادة طلاء السطح الخارجي بمادة واقية.

الخرسانة المحيطة متضررة تحتاج إلى إعادة صب وإصلاح، تنفيذ أعمال تقوية للسقف لضمان سلامة الإنشائية. مراقبة السقف لاكتشاف أي علامات للضرر أو التآكل.

نتيجة لوجود الرطوبة في بعض المناطق بالسقف وانسلاخ في اللياسة وبروز حديد التسليح يوصى بالإجراءات التالية: وقف التسرب بمراقبة المصدر حيث أن استمرار المياه، والرطوبة المستمرة ستؤدي زيادة تآكل حديد التسليح وتدهور الخرسانة وانتشار الصدأ بالسقف وأيضاً زيادة تكاليف الإصلاح مستقبلاً. تنظيف المنطقة المتأثرة وإزالة اللياسة المتضرره، معالجة الحديد التسليحي، حقن الإيبوكسي في الشقوق والفراغات وتقوية الخرسانة.

. صب خرسانة جديدة لتغطية المنطقة المتضررة وتقوية الأسقف، وترميم اللياسة بعد الانتهاء.
