## دراسة تأثير المياه السطحية على المباني الخرسانية – حالة دراسية: مدرسة حمزة

مرودة السعيد أحمد

إشراف: أ.د. فؤاد فرج فروج

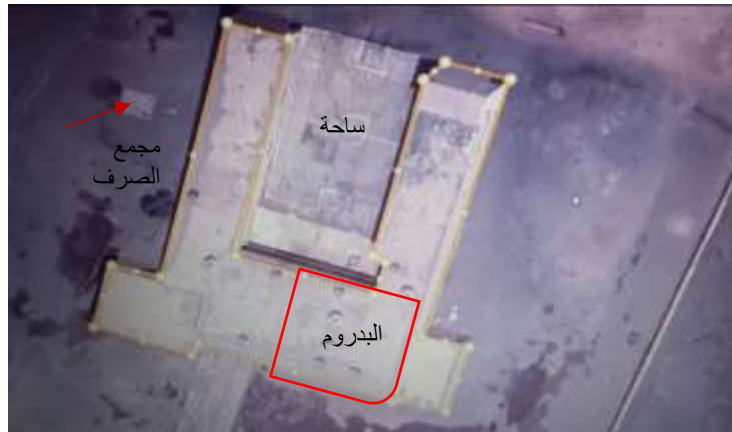
(شكل 2) مكان البدروم بالمبنى وتفاصيل أخرى

توزيع البدروم ليس على كامل المبنى في منطقة معينة فقط في الجزء الأمامي للمدرسة.

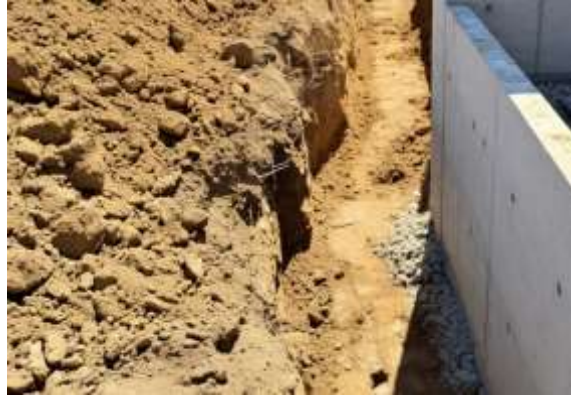
( شكل 6 ) تحديد موقع الدريناج

من الجدير ذكره أن المبنى يعاني من نقص حاسم في نظام الصرف حيث لا توجد شبكة مسارات مائية ولا نقاط تجميع ولا حتى أنابيب صرف رئيسية لتوجيه المياه إلى نظام المعالجة أو الشبكة العامة. بالإضافة إلى ذلك، الأرض المحيطة بالمبنى تفتقر إلى منحدرات أرضيه أو نقاط تصريف لتوجيه المياه بعيداً.

بالإشارة إلى استعمال الأنابيب المثقبة حول المبنى لسهولة تصريف المياه السطحية، مع مراعاة ميول مناسبة لضمان تدفق المياه بشكل فعال إلى نظام الصرف الرئيسي.

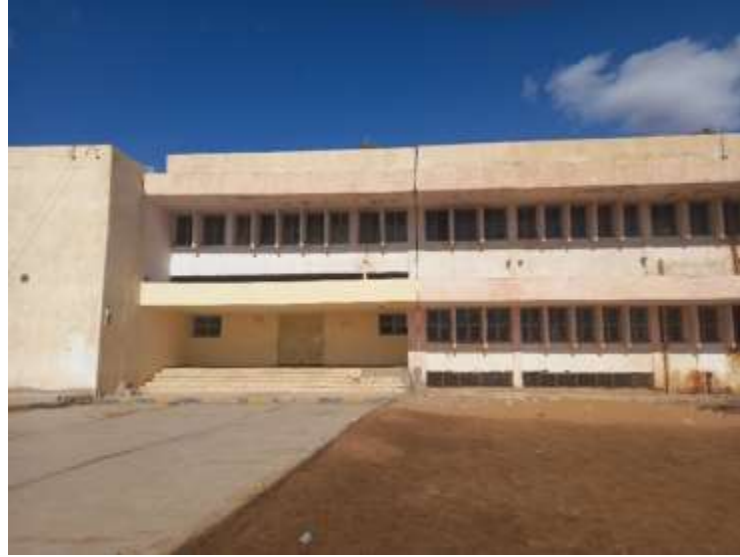
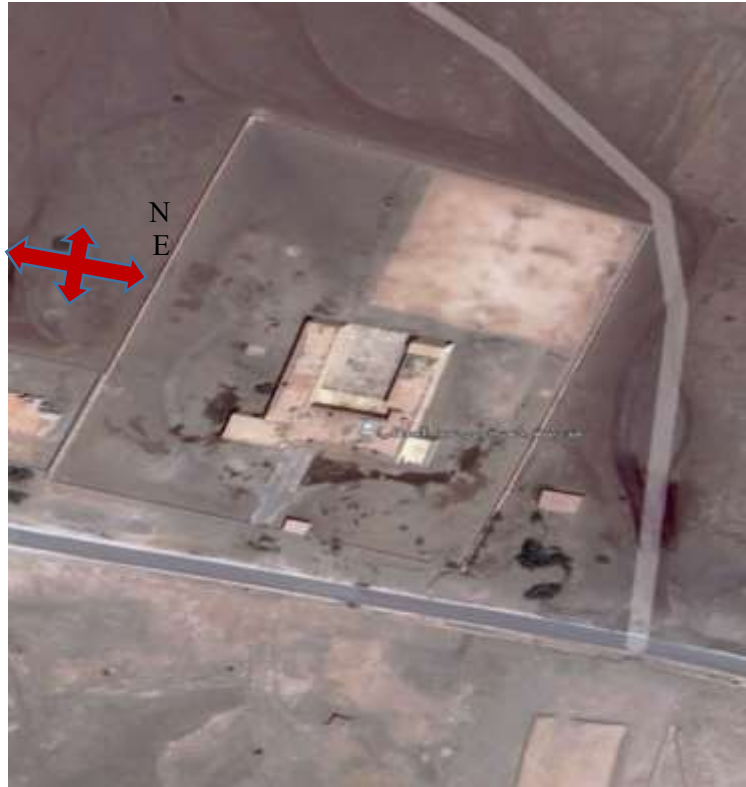
شكل (1) \_ موقع المبنى

تم توضيح اتجاه الشمال، البدروم في الإتجاه الجنوبي.  
ويعود سبب تجمع المياه في هذا المكان انحدار الأرض الطبيعي  
باتجاه الجنوب قليلاً.  
وأيضاً لانخفاض منسوب البدروم عن سطح الأرض تجمعت مياه  
موسمية أو مايسمى بالعامية المحلية "سُقُط"

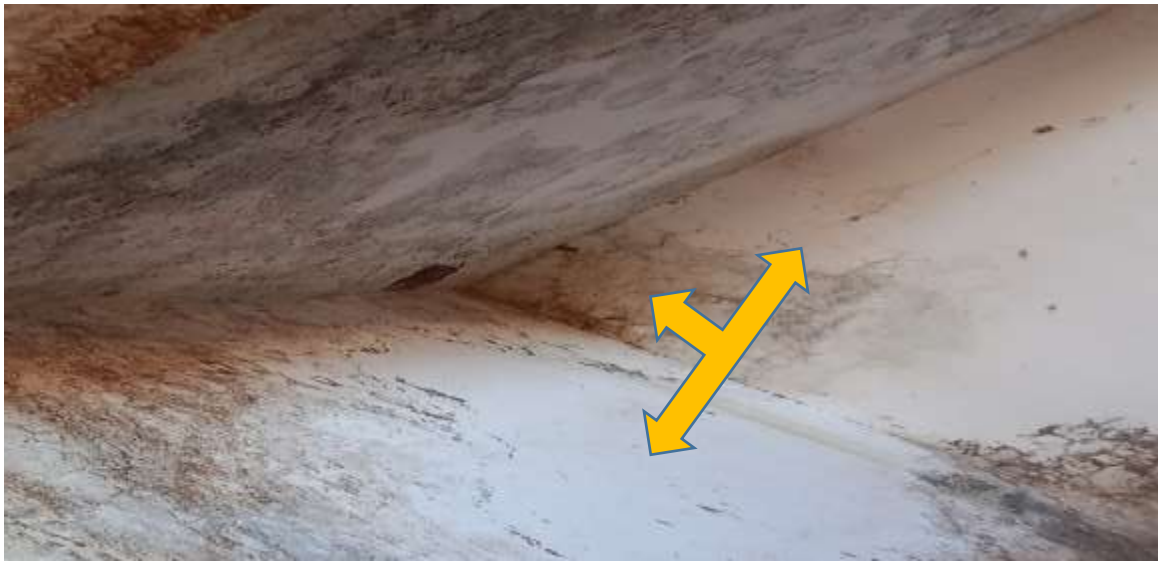
شكل (10)

يظهر في الصورة عمود خرساني متأثر بالمياه وبقع رطوبة كثيفة على السقف والجدار بالبدروم تشير إلى تسرب مياه خطير يؤثر على استقرار المبنى:
